FAHRZEUGBAU

Kunde	Perlen Papier AG
Baujahr	2021
Fahrzeugtyp	Hilfeleistungsfahrzeug 14.5 to
Fahrzeugchassis	MB Atego 1427F 4x2
Antrieb	Automatikgetriebe Allison ohne Retarder
Radstand	3'610 mm
Kabine	Einfachkabine

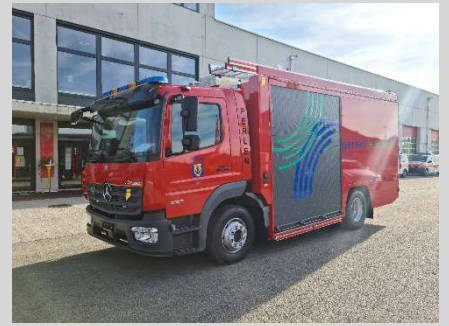
- Platz für 4 Rollcontainer
- Hebebühne
- Easy-Lift 1100
- vollautomatischer Dachroboter
- Pumpenleistung 2'000l/Min bei 10 bar
